**Qualidade Ambiental de Edifícios - Diagnóstico do Centro de
Convivência do Idoso**

Brasil

2018

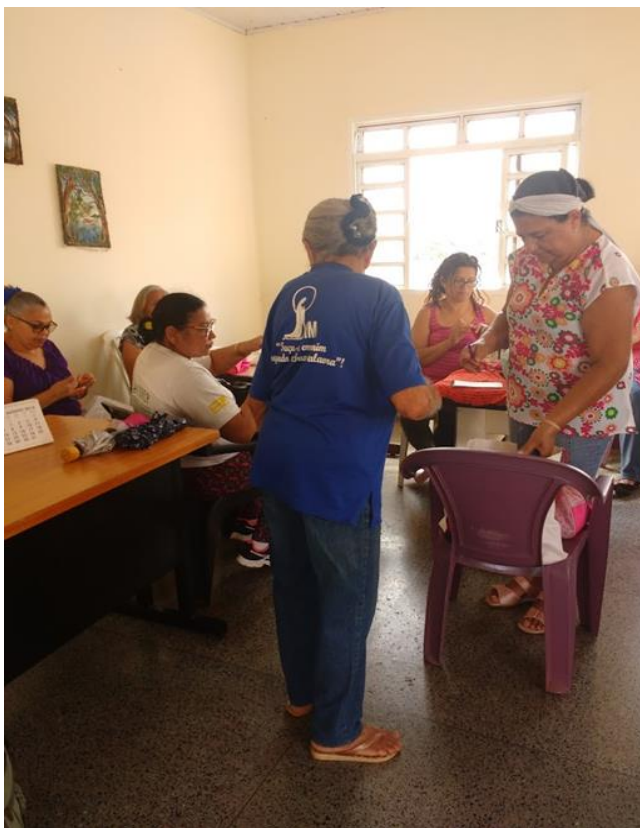
Figura 1 - Aulas de crochê

Na ocasião da inspeção, havia aula de alfabetização e crochê. Na turma de crochê havia dez alunas em uma sala de aproximadamente 20,00 m² (figura 1). Na turma de alfabetização havia dois alunos e a professora (figura 2). As atividades relativas a capoterapia não havia começado. Esta atividade acontece no salão para eventos (aproximadamente 50,00 m²). esta atividade, por suas características, necessita de um espaço mais amplo e tem, em média, 20 participantes.

Para as aulas de crochê e alfabetização, que não envolve atividades físicas, as salas oferecem um conforto adequado. Considerando que no Brasil é inverno, e as janelas permaneciam com abertura total, apesar do vento, não havia desconforto. Caso seja necessário fechar as janelas, o calor poderá tornar o ambiente extremamente desconfortável mesmo no inverno.

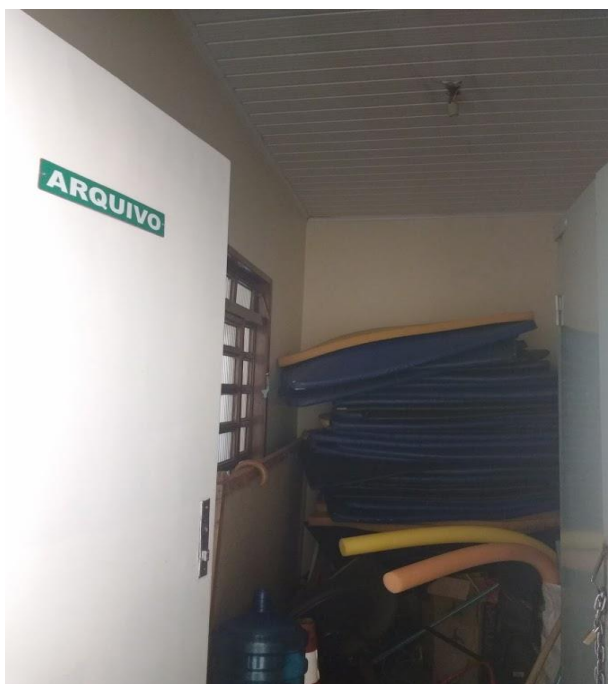
Figura 3 - Arquivo servindo de depósito

A cozinha é usada para fazer café, e a área de serviço presta para lavar os panos usado na limpeza e para guardar as vassouras. No arquivo é guardado o material usado nas aulas de ginástica, que acontecem todas as manhãs, no estacionamento (figura 3). Estas aulas atraem um grande número de alunos (cerca de cento e trinta) e o salão não comporta todos, sendo necessário usar o estacionamento.

Para melhorar as condições para os bailes, os usuários demandam a construção de outro espaço, maior e com ar condicionado, assim serviria para além dos bailes, às aulas de ginástica, substituindo o estacionamento que fica sem condições de uso quando chove.

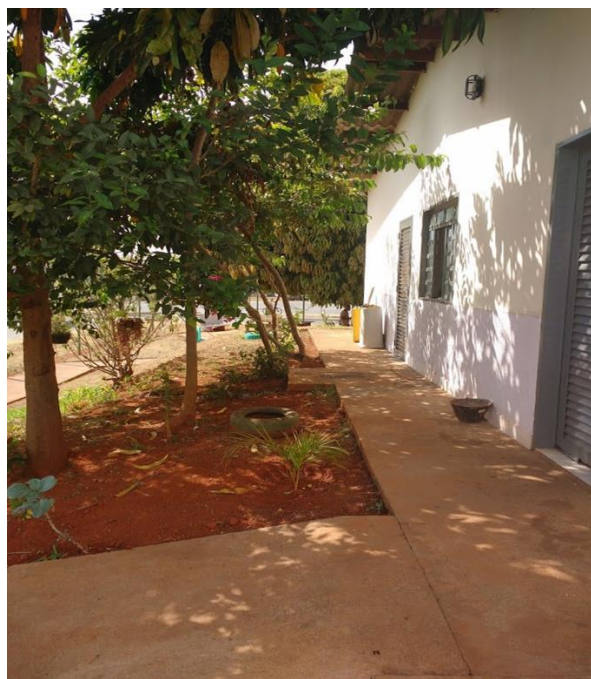
Figura 4 - Vegetação protegendo a edificação

Não há na vizinhança fontes poluidoras. A poeira, que nessa época do ano é comum, não chega a ser um problema pois as áreas em volta do edifício estão urbanizadas. O tráfego de veículos na Avenida é pequeno, e foram plantadas árvores em volta do prédio que cria barreira de proteção (figura 4).
