# **ESTUDO DE CASO DE PATOLOGIAS EM PAVIMENTO FLEXIVEL NA RODOVIA BR- 415 NO TRECHO ILHÉUS X ITABUNA**

Marcos Alexandre Rodrigues Oliveira

Ilhéus, Bahia – Brasil, 2022

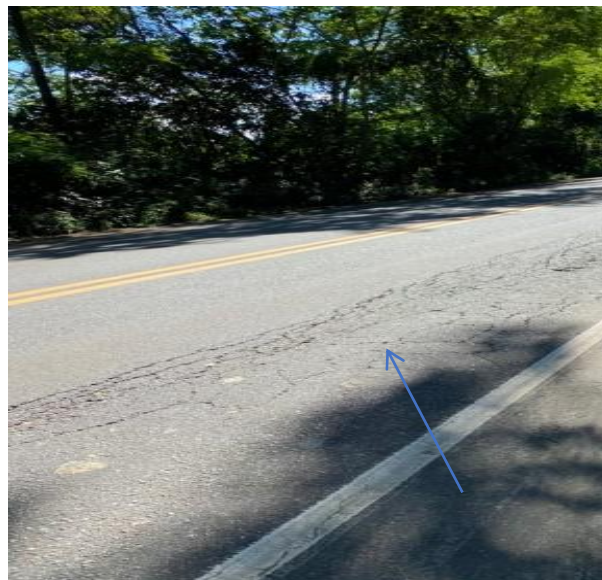
**Figura 03:** Patologia, tipo trincas tipo couro de jacaré.

Foi observada ao longo de todo o percurso uma quantidade considerável de patologias de tipo trincas tipo couro de jacaré, tendo como prováveis causas:

Essas trincas podem se dar de acordo ao colapso do revestimento asfáltico devido à repetição das ações dotráfego; subdimensionamento ou má qualidade da estrutura de uma das camadas do pavimento; baixa capacidade de suporte do solo; envelhecimento do pavimento (fim da vida); de outra forma é o asfalto duro ou quebradiço, segundo (CNT, 2017, p.85).

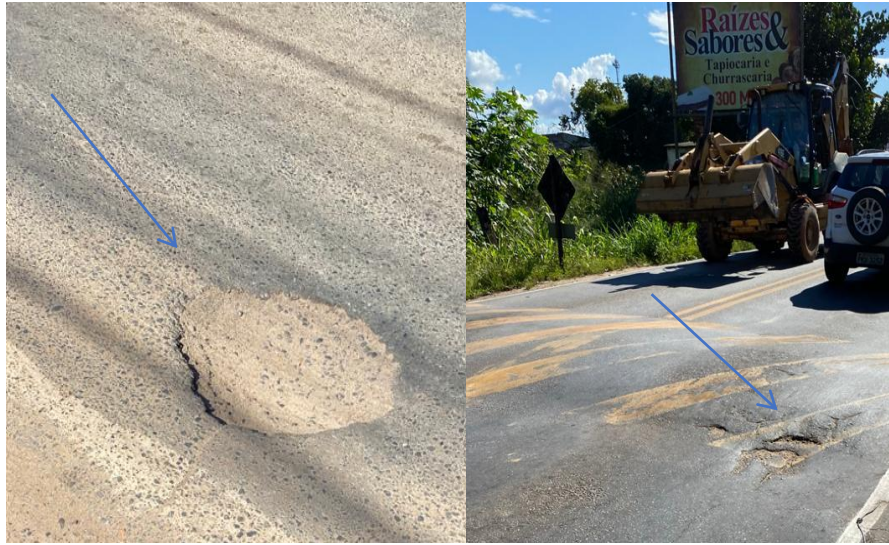
**Figuras 04 e 05:** Patologia, tipo buraco ou panela.

Notou-se uma quantidade baixa de panelas ao longo da via. Na figura 04 é possível ter uma noção da dimensão pequena que tende a ser as panelas na região avaliada e na figura 05 é exposta uma panela no início da primeira lambada do bairro do Banco da Vitória em Ilhéus/BA.

“Os principais motivos pelo surgimento desse tipo de patologia são o excesso de carga por eixo dos veículos; Deficiência de projeto; Deficiências construtivas; Ação da água devido à infiltração” de acordo com o (DNIT, 2005, p.321).

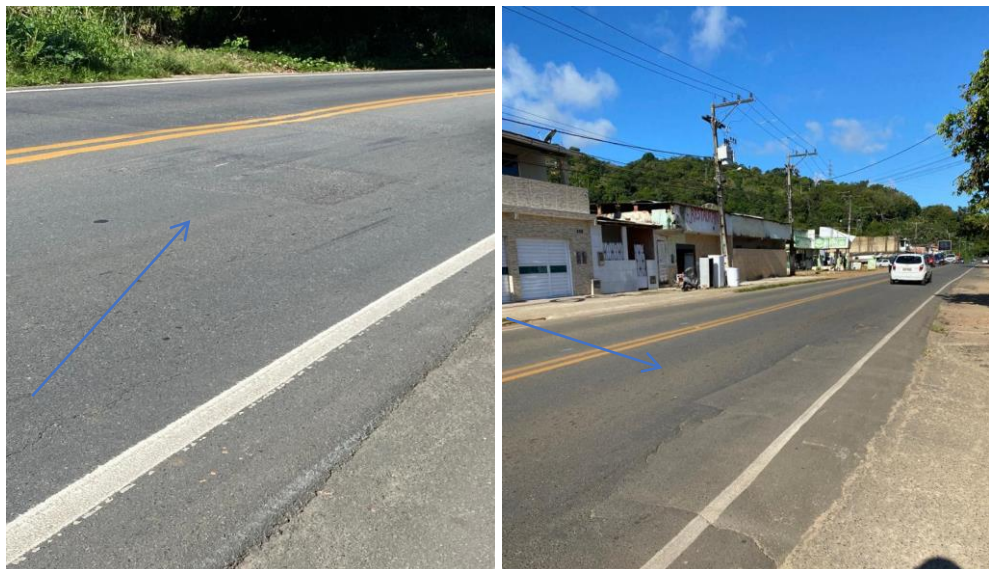
**Figuras 05 e 06:** Patologia, tipo remendo.

Conforme as figuras **05** e **06** é possível identificar alguns remendos presente na rodovia, em sua maioria no bairro do Banco da Vitória em Ilhéus/BA, podendo ter sido ocasionado por: “Solicitação intensa do tráfego; Emprego de material de má qualidade; Agressividade das condições ambientais; Problemas construtivos” (DNIT, 2005, p.385), com essas informações é possível identificar em específico na figura 06 que é remendo com nivelamento deficitário, causando um desconforto ao trafegar com veículo.

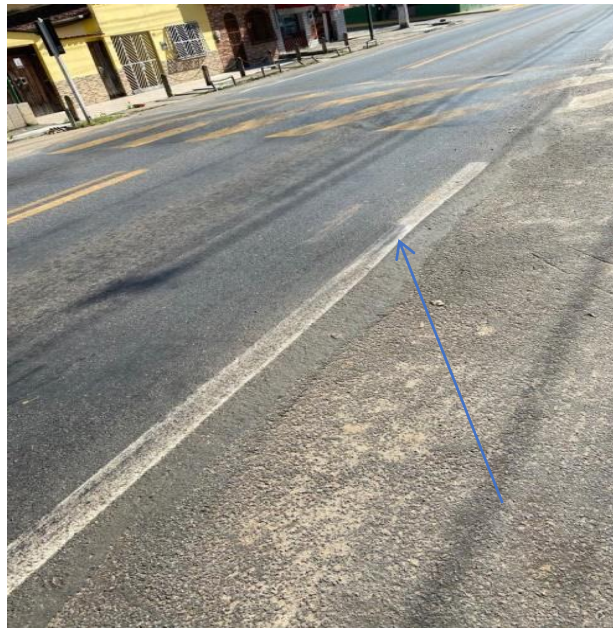
**Figuras 05 e 06:** Patologia, tipo afundamento plástico.

Notou-se um afundamento plástico ao lado do primeiro quebra-molas do bairro Salobrinho em Ilhéus/BA, local que tende a ter uma frenagem mais intensa dos veículos devido à lombada. Possíveis causas: “Compactação insuficiente de uma ou mais camadas durante a construção; Mistura asfáltica inadequada (com baixa estabilidade); Enfraquecimento de uma ou mais camadas devido à infiltração de água” (DNIT, 2005, p.380).

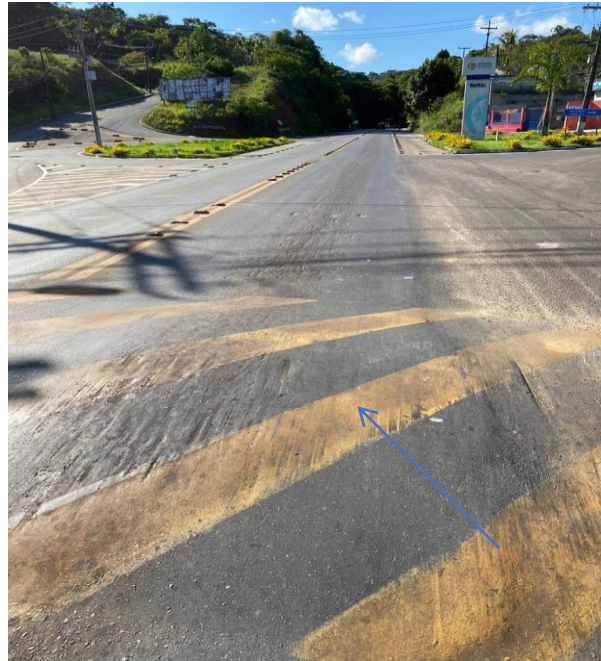
**Figuras 05 e 06:** Patologia, tipo desgaste.

Observa-se logo no início da rodovia a patologia do tipo desgaste na lombada e após a lombada em frente ao Hospital Costa do Caucau em Ilhéus/Ba. Tal patologia tem como fundamentação:

É um defeito que se caracteriza pelo arrancamento do agregado ou da argamassa fina do revestimento, tornando a superfície do pavimento visivelmente áspera. Essa aspereza aparente é muito significativa, em consequência dos esforços tangenciais provocados pelos veículos. Dentre outras causas, o desgaste ocorre pela diminuição da ligação e perda da adesividade entre o agregado e o ligante, execução da obra em condições climáticas inadequadas, presença de água no interior do revestimento e, ainda, falhas com o manuseio do ligante asfáltico nos serviços por penetração (DNIT, 2005).
