DEGRADAÇÃO AMBIENTAL NO CANAL DO RIO GRANJEIRO EM CRATO, ESTADO DO CEARÁ

RESUMO

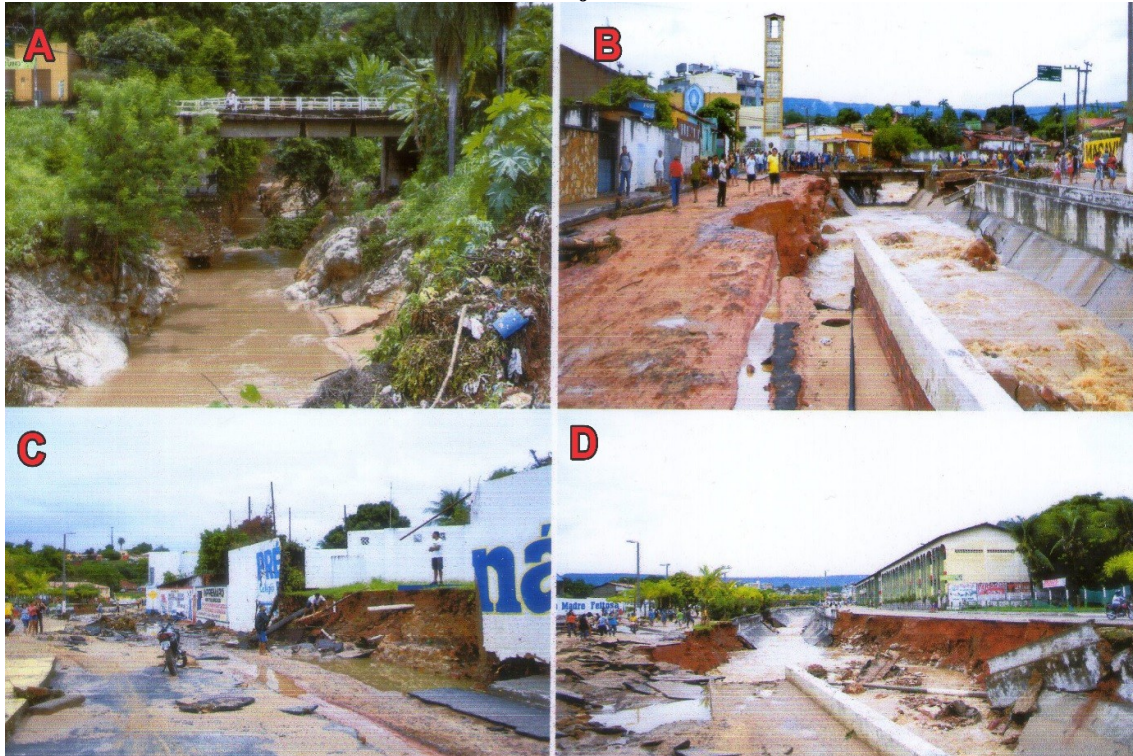
Com o passar dos anos e a total descaracterização das margens do rio, gerada pela retirada da mata ciliar e a construção de ruas e casas, o Rio Granjeiro agora canalizado, em 2011, com a maior catástrofe já registrada em toda sua história nos últimos trinta anos. Como pode ser observado na figura 2 a seguir.

Figura 2 – Enchente do Rio Granjeiro em 2011, A - Ponte de Bia, B - Torre da Igreja Nossa Sra. de Fátima, C - Muro da quadra esportiva do Colégio Pequeno Príncipe e D - Colégio Objetivo

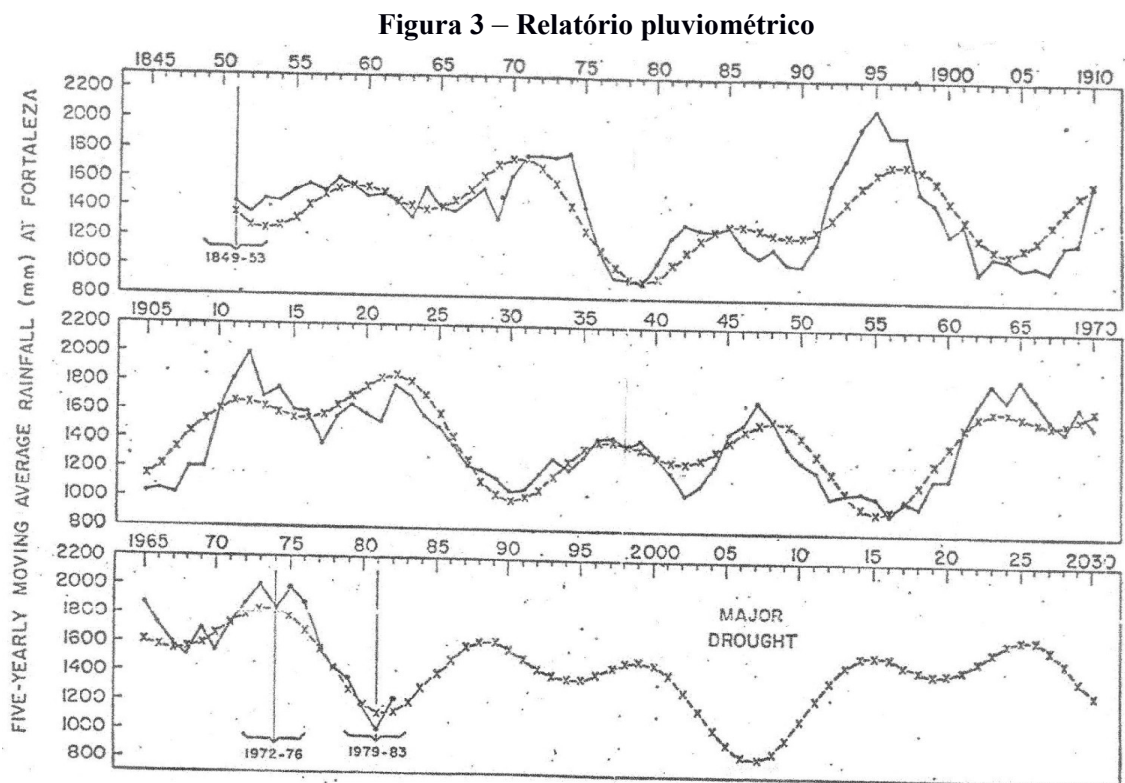
Entretanto, a reconstrução das paredes do canal do Rio Granjeiro sem melhores condições ou medidas paliativas, com o mesmo volume de água do leito do rio, provavelmente resultará em grandes enchentes até o ano 2030. Com base na figura 3, a seguir, uma comprovação do crescimento do volume pluviométrico no Ceará, desde ano de 1845 a 2030, repetindo-se a degradação no canal do Rio Granjeiro.

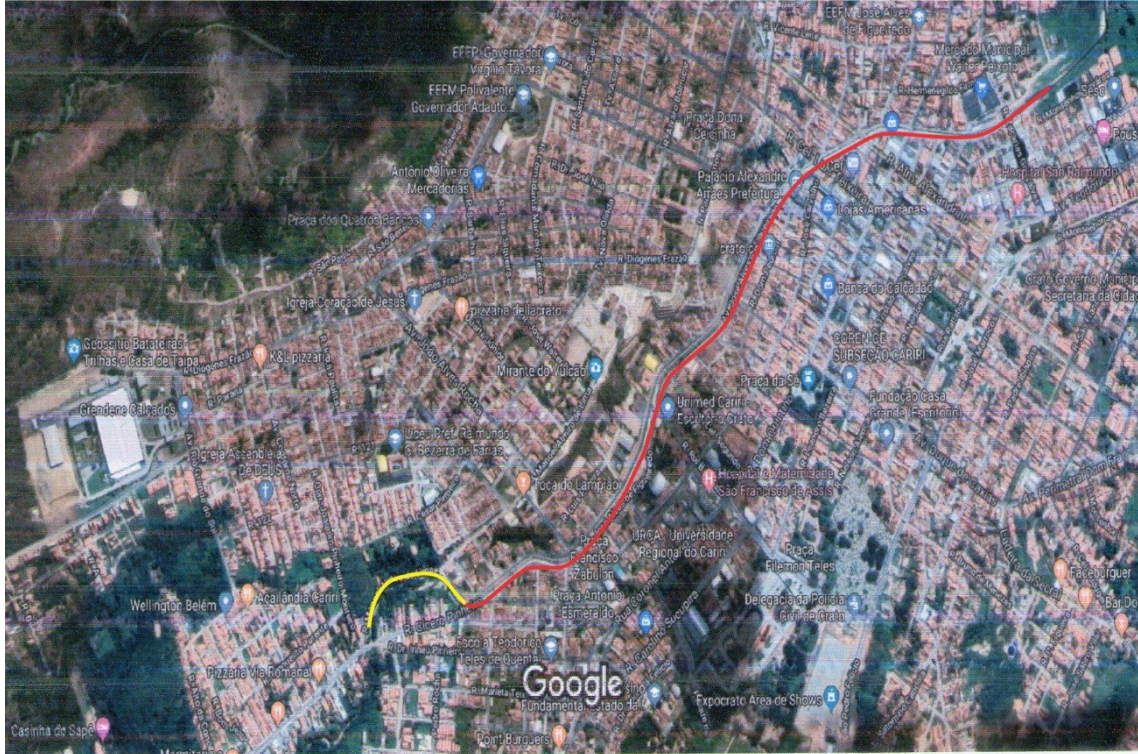
Figura 4 – Canal do Rio Granjeiro em Crato/CE

Estes cálculos foram gerados apenas para ter como base o estudo das águas correntes no canal e a quantidade máxima que suporta de evasão. Entretanto, é possível inferir que a cada ano as chuvas se tornam mais agressivas, aumentando a força para vencer os obstáculos impostos pela população, reconstruindo o canal. A seguir, a partir da figura 4, é possível

observar uma imagem do canal do Rio Granjeiro, passando pelo centro da cidade.

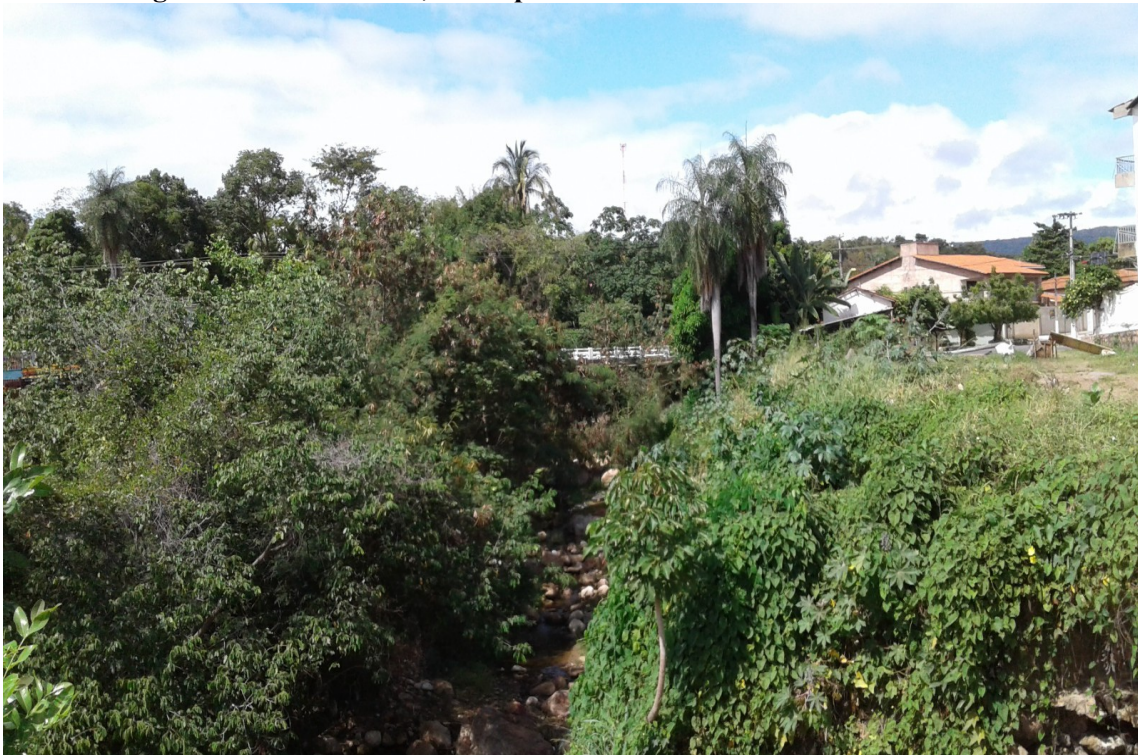
Figura 5 – Ponte de Bia, ainda preservada a Mata Ciliar cobrindo o rio

É possível observar que parte da vegetação permanece, águas cristalinas correntes em pequeno volume, na base do curso do rio. Porém, é possível observar também, sinais de degradação ambiental, com lixo acumulado no entorno do rio, lixo descartado propositalmente pelos moradores do município. As figuras 5 e 6 comprovam as belezas que ainda existem, rochas em seu perfeito estado e mata ciliar conservada no trecho que seria construído ou provavelmente, as obras de reconstrução foram paradas até a Ponte de Bia.

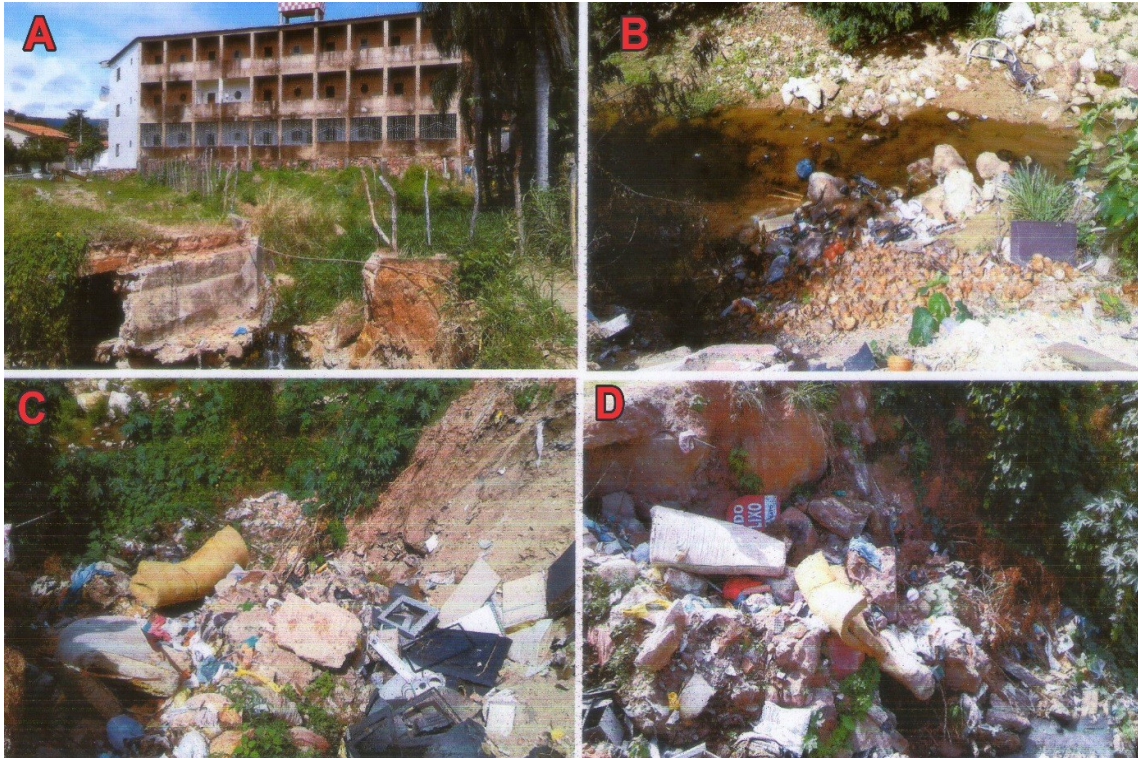
Já nas figuras 7 pode ser observado onde se inicia a poluição do rio. Sinais de descaso com o Rio Granjeiro, construções de prédios e o acúmulo de lixo nas margens, fatos agravantes da ação do homem em seu habitat e que resultam em danos para o meio ambiente.

Figura 7 – A - Prédio entre um afluente (riacho) e Rio Granjeiro, B - Águas do rio com poluição, bueiro danificado, C - Objetos jogados no rio e D - Bueiro danificado, cheio de lixo e objetos sólidos

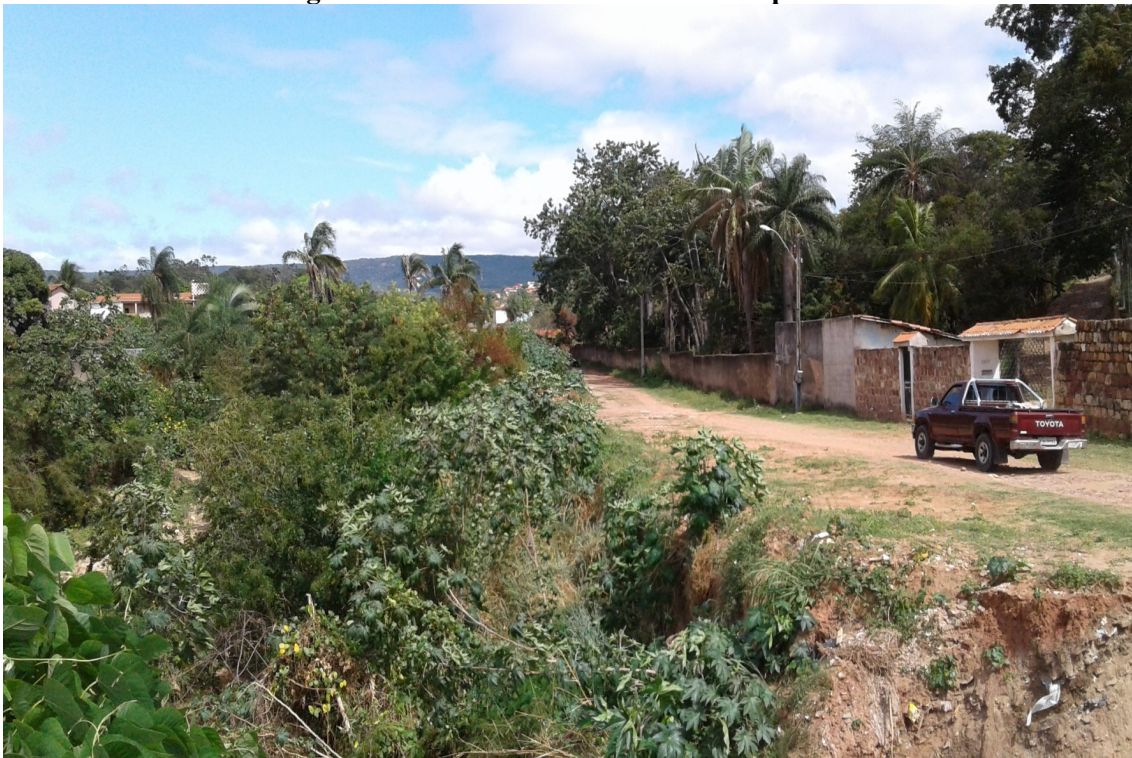
Figura 8 – Observa-se até onde veículo pode circular

Infelizmente, há anos essas ações de degradação se repetem, principalmente as causadas por moradores locais e, infelizmente não há fiscalização ambiental que acompanhe todas as ações. O trecho impede a circulação de pedestres e de automóveis até a Ponte de Bia, encontra-se em estado de abandono. Pode-se inferir que não houve a continuação da reconstrução da estrada que dá acesso da Ponte de Bia para o sítio Lameiro. Figura 8.

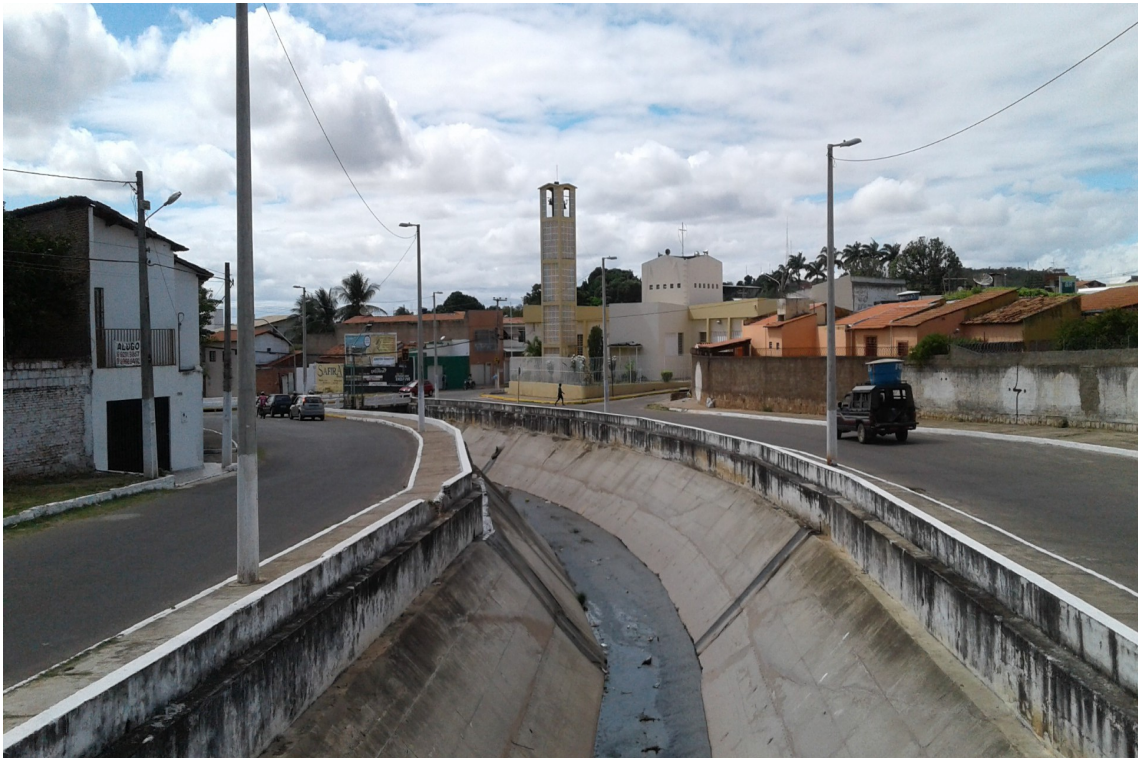
Dando continuidade à pesquisa, o que se pode observar é o curso do canal e como se encontra atualmente depois da catástrofe ocorrida em janeiro de 2011, percebe-se como o entono do Rio Granjeiro foi modificado. As figuras 09 e 10 mostram a Igreja do Bairro Pimenta, ao lado da ponte que dá acesso ao Bairro Seminário.

Figura 09 – Área do canal do rio Granjeiro, totalmente recuperado e mais seguro

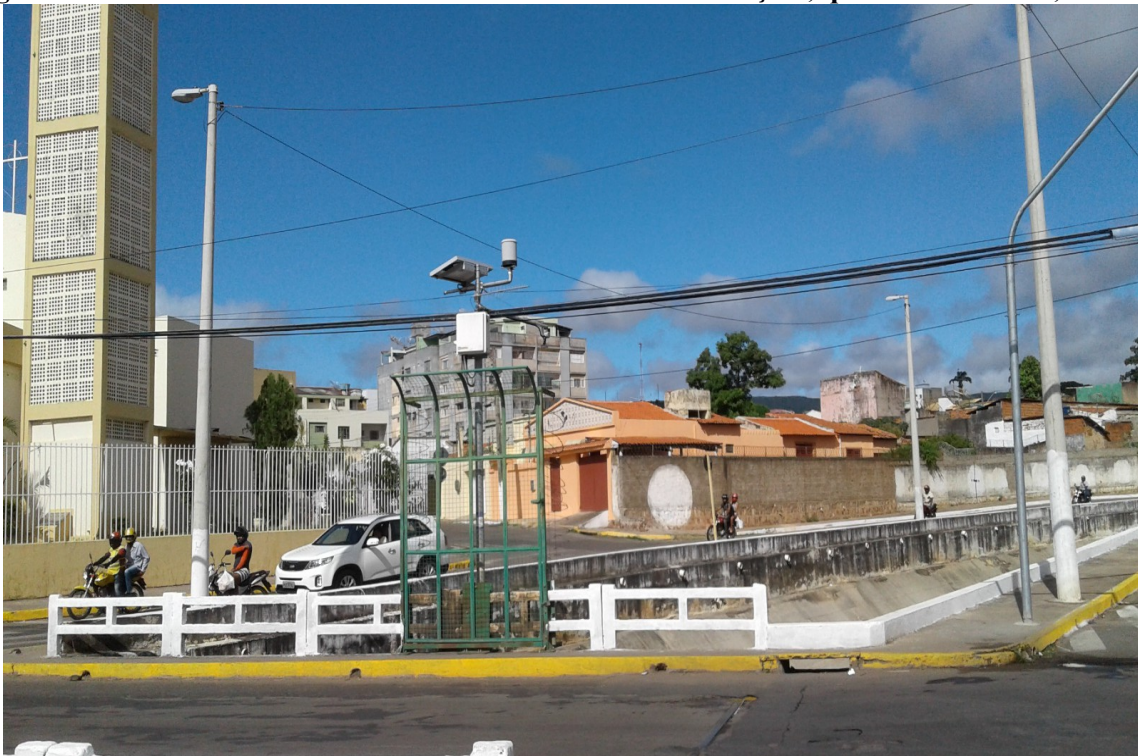
Figura 10 – Ponte reformada com Sistema de Alerta de Inundações, que não funcionou, em 2019

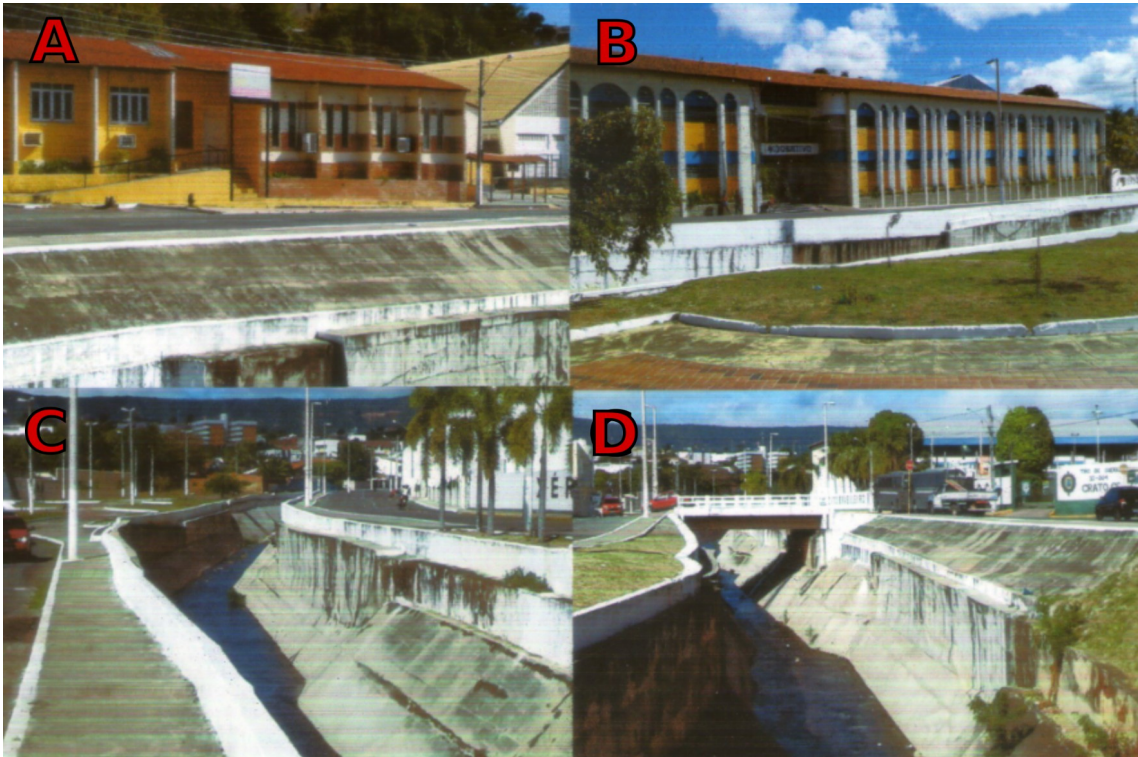
Estas transformações do canal do Rio Grangeiro foram feitas após a enchente de janeiro de 2011, estrategicamente feito para que as águas não mais danificassem o canal. Aprofundaram um pouco o curso das águas do Rio ainda até ao colégio CEJA, Tiro de Guerra 10.004, e o muro da quadra de esporte do Colégio Santa Teresa. Observe a figura 11, que também mostra os pontos que foram mais danificados pela enchente de 2011, atingindo três órgãos públicos importantes da cidade.

Figura 11 – Canal reconstruído depois da enchente de 2011. A - CEJA, B - Colégio Objetivo, C- Canal com maior profundidade, D - Ponte que dá acesso ao Tiro de Guerra, Colégio Objetivo e CEJA

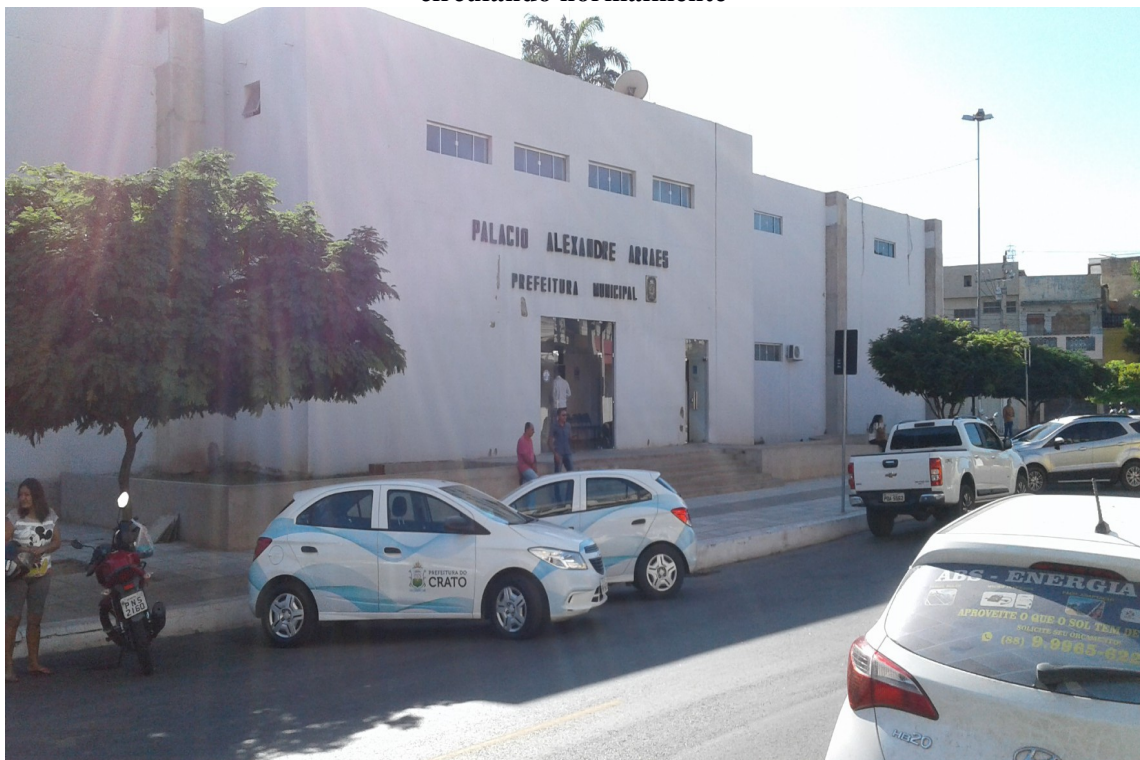
Figura 12 – Prefeitura Municipal do Crato, com automóveis estacionados e pessoas circulando normalmente

Nas suas margens, além de construírem casas, construíram também o principal órgão público de sua administração, a Prefeitura Municipal do Crato, que também foi atingida pelas fortes correntezas das águas em 2011. As figuras 12 e 13 demonstram como agora está sendo depois de recuperado da catástrofe anunciada.

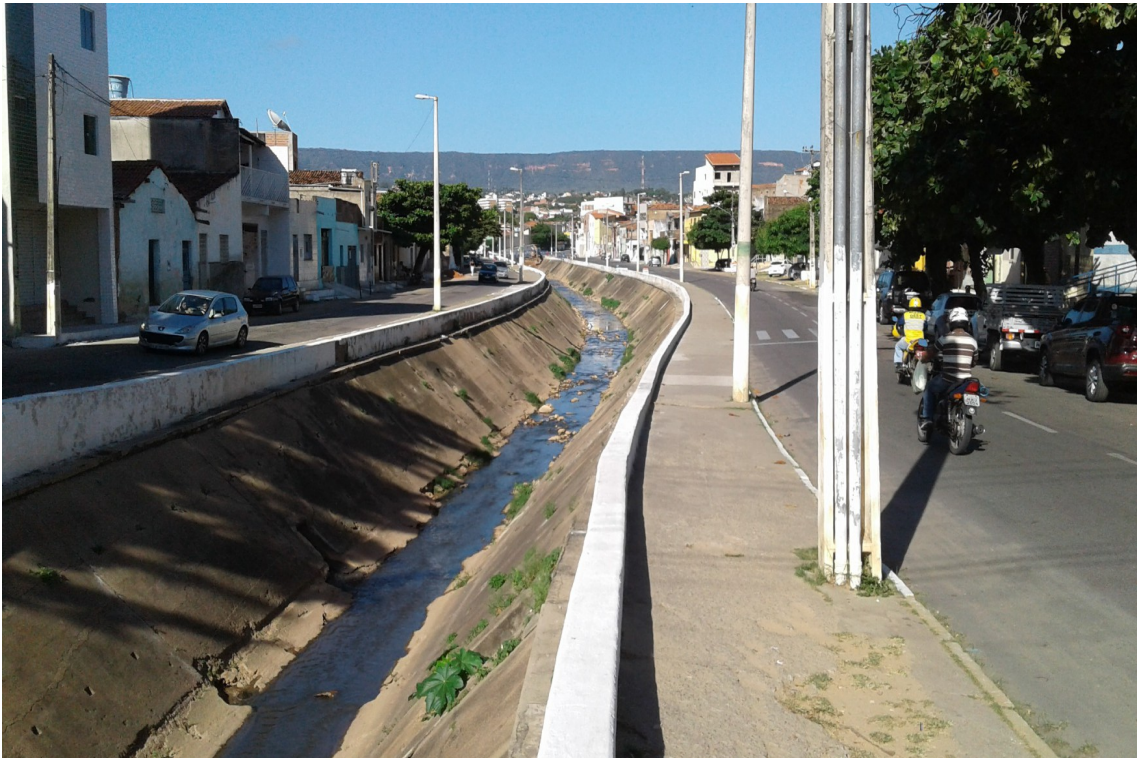
Já nas partes demonstradas, não houve recuperação do canal em sua base, que deveriam aumentar a parede, aprofundar mais o curso do rio, os esgotos continuam a céu aberto. Parte do canal na Av. José Alves de Figueredo, depois da Prefeitura Municipal do Crato, seguindo para o CEJA, Colégio Objetivo e Tira de Guerra 10.004, continuam sem alterações, pode ser observado nas figuras 14 e 15.

Figura 14 – Canal do Crato com baixo nível, águas turvas, poluídas de esgotos

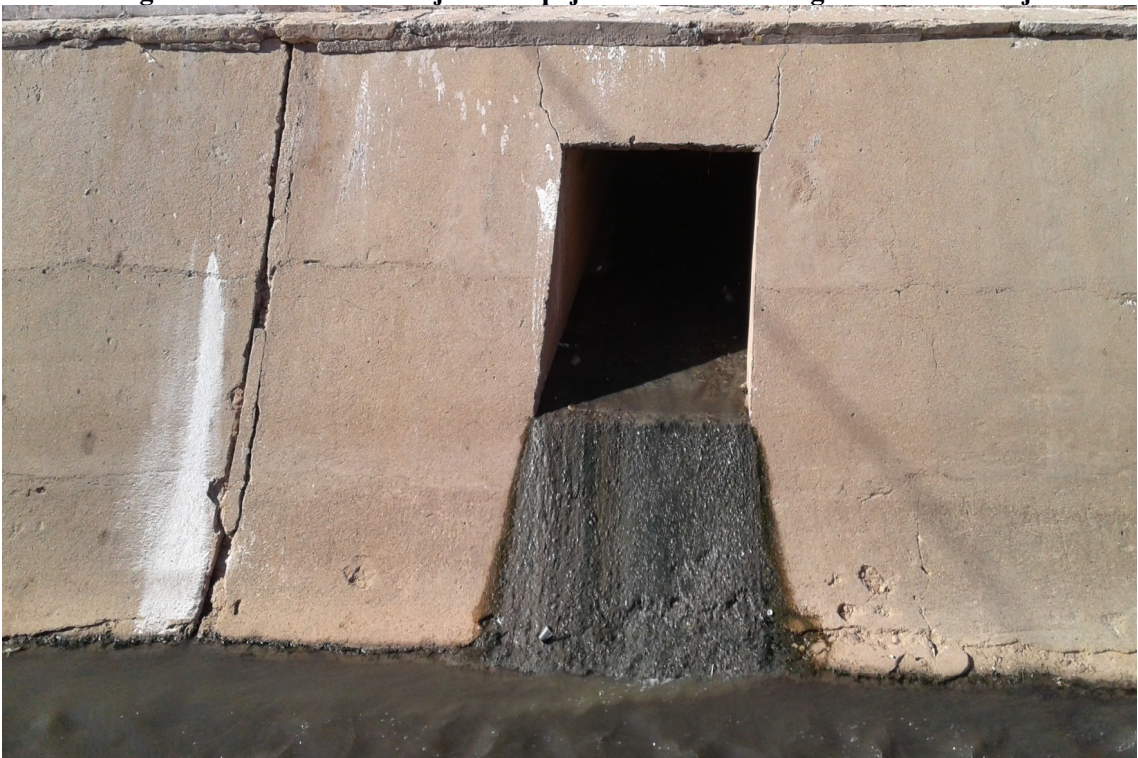
Figura 15 – Resíduos e dejetos despejados no curso de águas do rio Granjeiro

Por não haver estações de tratamento de águas de esgotos, todos os dejetos e químico-industriais têm como destino final o canal do Rio Granjeiro pelos esgotos. Resultando na problemática da degradação ambiental do lugar.

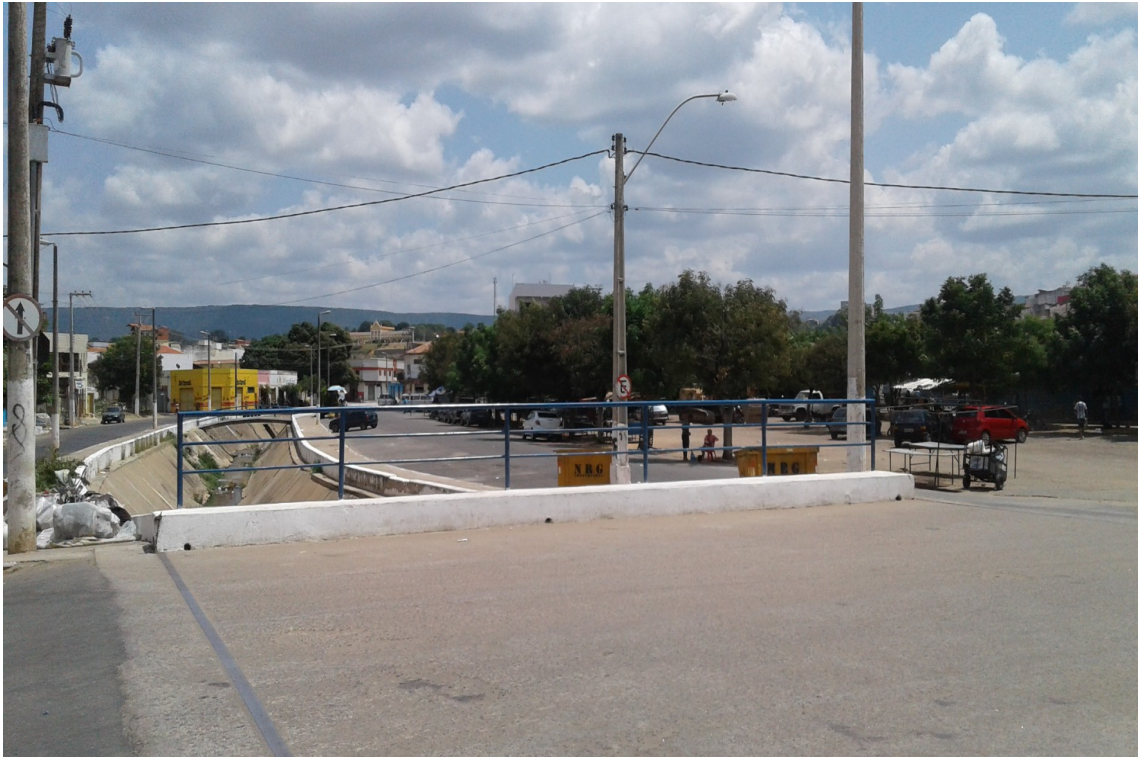
Figura 16 – Mercado José Walter Peixoto

As figuras 16 e 17, demonstram o término do canal do Rio Granjeiro, que ainda continua em construção, e a cada enchente, ocasiona em desmoronamento do leito e, como consequência, prejuízos financeiros aos moradores, comerciantes e órgãos públicos no entorno do canal.

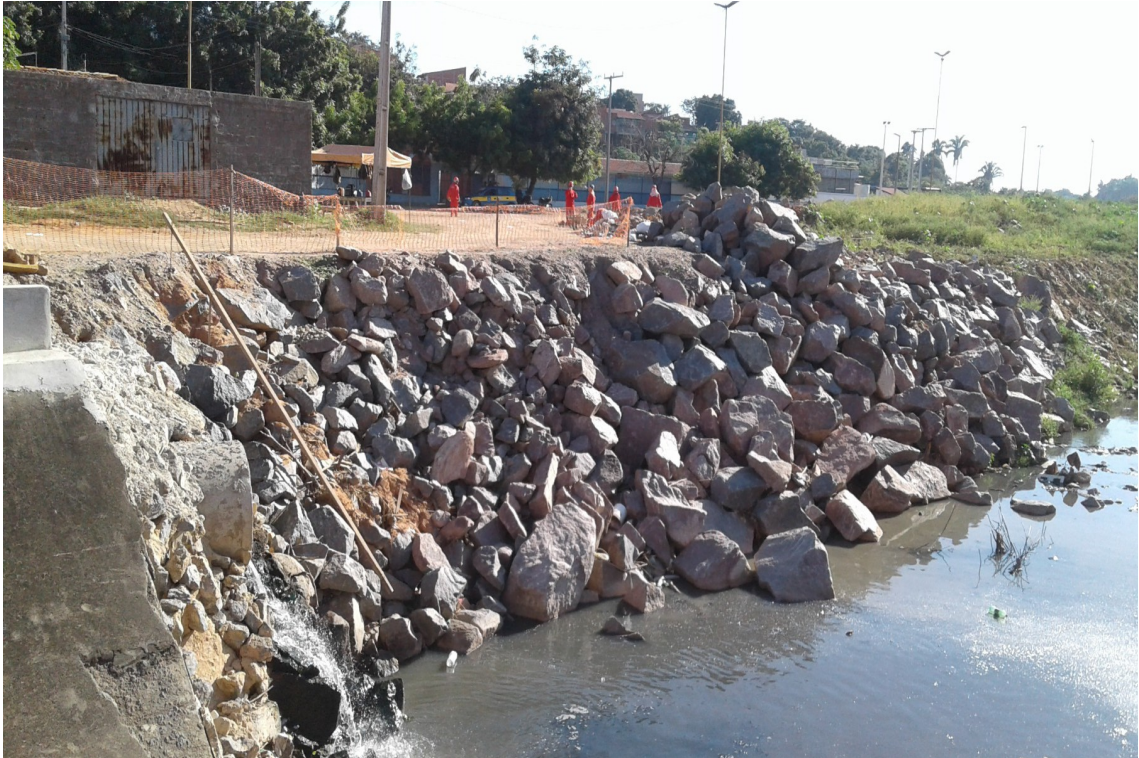
Figura 17 – Obras contínuas do canal, depois do Mercado José Walter Peixoto
