ESTUDO DE CASO SOBRE RECUPERAÇÃO E REFORÇO DE PONTES NACIDADE DO RECIFE

CASE STUDY ON THE RECOVERY AND STRENGTHENING OF BRIDGES IN THE CITY OF RECIFE

2 Estudo de caso

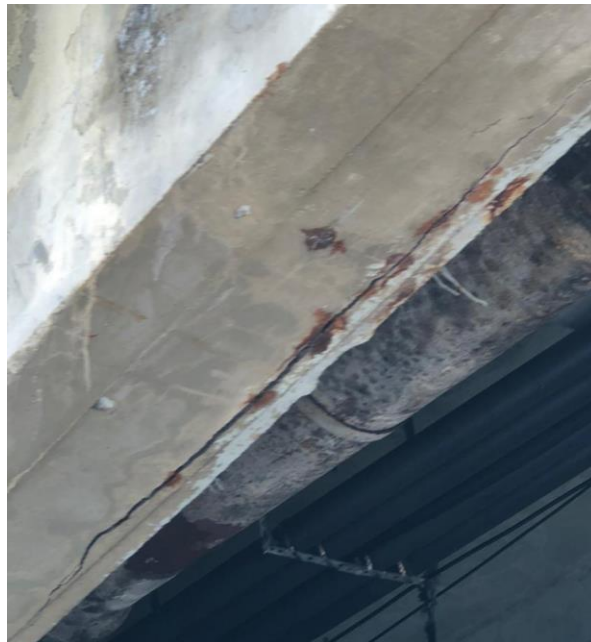
Figura 3 – Ponte Buarque de Macedo. Fonte: Autoral 2021

Reformada recentemente, mas ainda apresenta patologias como: Bolor, degradação do concreto e Fissuras. Esta ponte não necessita de intervenções urgentes.

5.1.1 Fissuras

A identificação do tipo de abertura é muito importante para definir a estratégia de intervenção mais apropriada. Independentemente do tipo da fissura é necessário fazer a limpeza com um jato de ar para aumentar a espessura e poder trata-las. As fissuras ativas podem ser fechadas com resinas flexíveis e selantes plásticos. Já as fissuras passivas são tratadas com epóxi ou algum material rígido. Os casos mais preocupantes que exigem intervenções urgentes são nas ativas progressivas, porque necessitam de reforços estruturais e nas fundações.

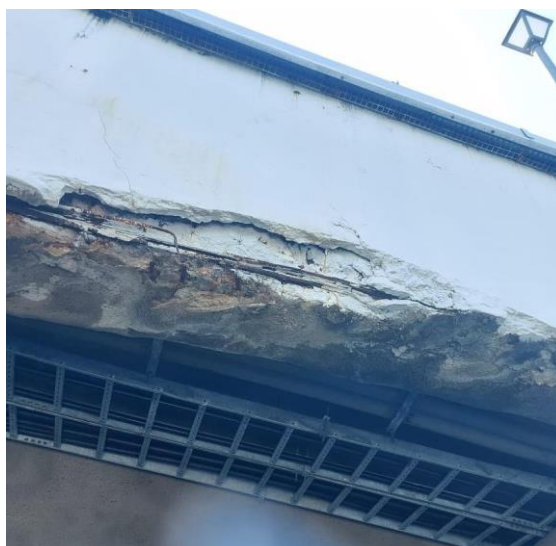
Figura 4 – Ponte Princesa Isabel. Fonte: Autoral 2021

Através dos estudos. A ponte foi reformada recentemente. Mas foram encontradas as seguintes patologias: Fissuras, Deterioração do concreto armado, Corrosão das armaduras, Desagregação, Eflorescência, e Bolor e Limo. É necessária uma manutenção.

5.1.2 Deterioração em concreto armado

Independente de grandes anomalias, mas é necessária uma limpeza nas armaduras deve-se efetuar o apicoamento da superfície até deixar as armaduras à vista, livre de toda a aderência que impeça dos materiais serem colocados. Um jato de areia ou escovação manual é feita até deixar as armaduras isentas de qualquer ferrugem, logo após, as armaduras são revestidas com material anticorrosivo e preenchidas com argamassa de reparo e acabamento da superfície.

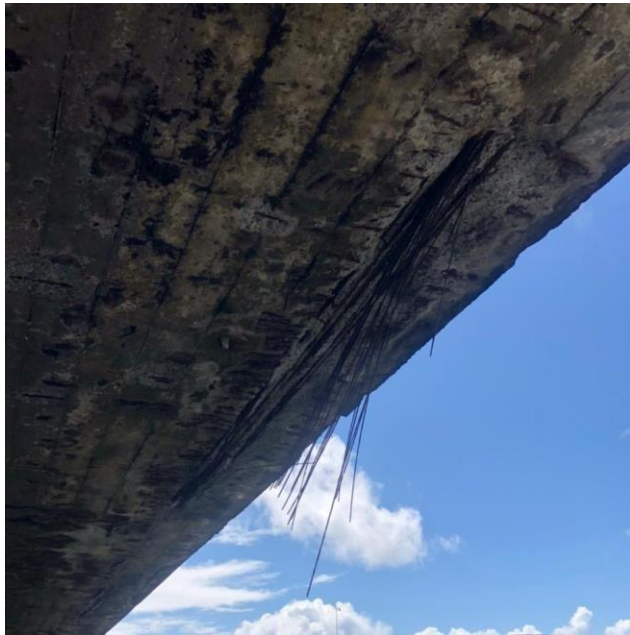
Figura 5 – Ponte 12 de Setembro. Fonte: Autoral 2021

No estudo de caso foram detectadas as seguintes patologias: Bolores, Eflorescência, corrosão das armaduras e deterioração do concreto armado. Ressaltando que, esta ponte necessita de uma reforma urgente, devido a precariedade do estado em que se encontra.

5.1.3 Corrosão das armaduras

O procedimento padrão para a recuperação das áreas contaminadas pela corrosão das armaduras, é a retirada de todo o

concreto que se deteriora ao redor até se obter uma superfície íntegra. Todo elemento deteriorado nas superfícies das barras deverá ser eliminado para a colocação dos materiais de reparo.

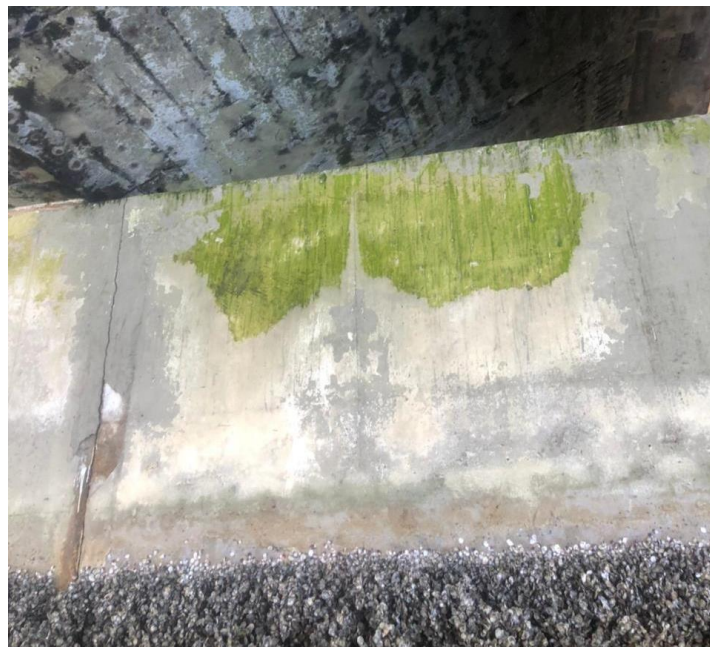
Figura 6 – Ponte 12 de Setembro. Fonte: Autoral 2021

5.1.4 Bolor e Limo

O primeiro passo para resolver é identificar a fonte da umidade, se necessário deve ser refeito o revestimento e limpeza adequada, para reduzir a umidade nos poros dos materiais. Adicionar fungicidas capazes de agir sobre o metabolismo desses agentes, contém o crescimento e proliferação dos mesmos. Como o bolor é um problema de difícil solução, porque a sua remoção e aplicação de produtos fungicidas não são uma medida definitiva e tende a retomar, ainda há estudos que desenvolvem um melhoramento na compreensão deste método. O limo pode ser prevenido apenas com a limpeza usando os materiais adequados.

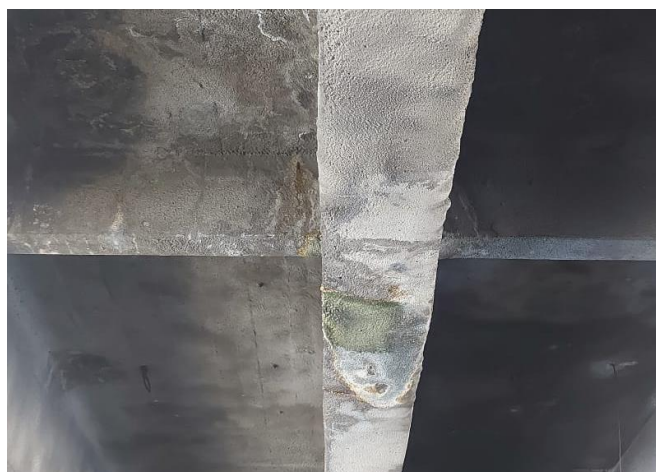
Figura 7 – Maurício de Nassau. Fonte: Autoral 2021

Reformada recentemente, mas ainda apresenta algumas patologias como: Corrosão das armaduras, degradação do concreto e Fissuras. Esta ponte não necessita de intervenções urgentes.

5.1.5 Eflorescência

Podendo ser tratada através de soluções de ácido sulfâmico ou ácido amidossulfônico, com aplicação média de 5%, para não vim atingir resultados desagradáveis. Logo após a limpeza deve-se lavar a superfície com água corrente e produtos adequados para situação.

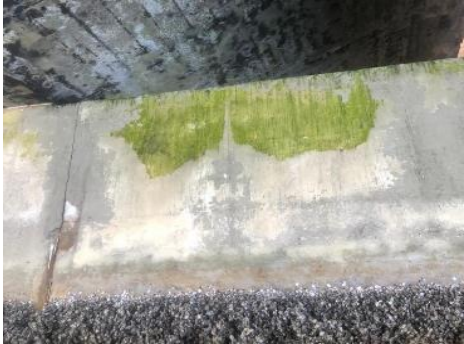
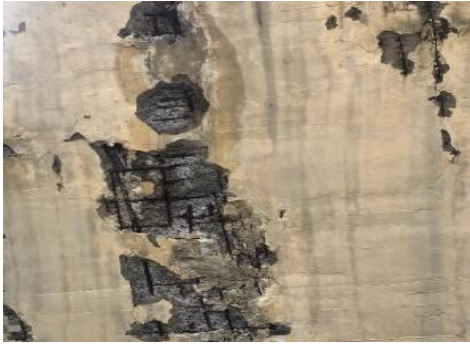
PONTES	PATOLOGIAS ENCONTRADAS	DIAGNÓSTICO	FORMA DE INTERVENÇÃO	IMAGENS
PONTE 12 DE SETEMBRO (GIRATÓRIA)	Bolores; Eflorescência.	Falta de manutenção nos drenos; Infiltrações; Umidade; Falta de cobrimento.	Remoção mecânica das patologias por meio de escovas; Limpeza da área afetada.

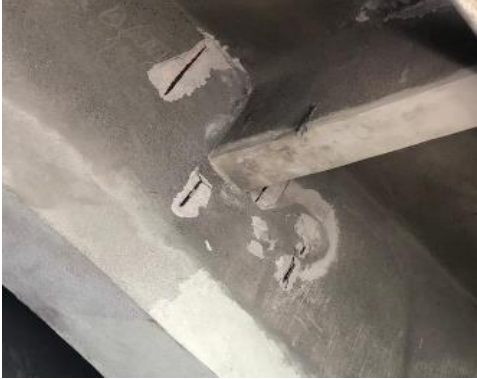
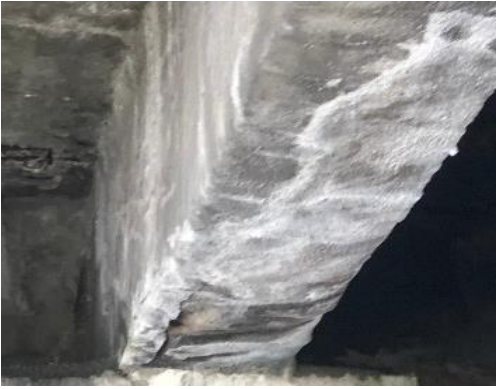
Corrosão das armaduras; Desagregação; Degradação do concreto.		Corte para retirada de todo concreto contaminado, Escovação manual para tirar toda camada de oxidação; Limpeza com jato de ar comprimido; Aplicação de primer oxidante; Aplicação da argamassa tixotrópica.	
PONTE MAURICIO DE NASSAU	Fissuras por corrosão ou deslocamento; degradação do concreto.	Falta de manutenção nos drenos; Infiltrações; Umidade; Falta de cobrimento.	Corte para retirada de todo concreto contaminado, Escovação manual para tirar toda camada de oxidação; Limpeza com jato de ar comprimido; Aplicação de primer oxidante; Aplicação da

argamassa tixotrópica.

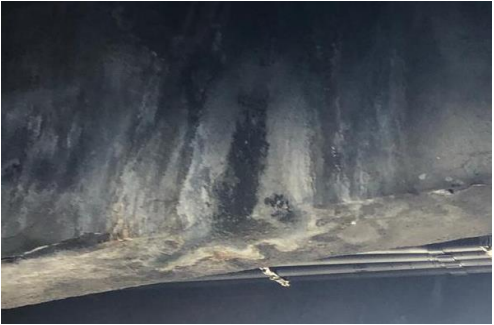
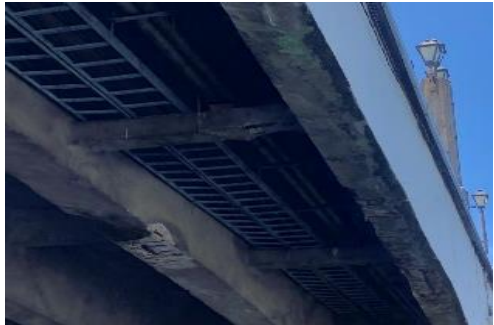
Bolores; Eflorescência.		Remoção mecânica das patologias por meio de escovas; Limpeza da área afetada.	
PONTE PRINCESA ISABEL	Bolores; Eflorescência.	Falta de manutenção o nos drenos; Infiltrações; Umidade; Falta de cobrimento.	Remoção mecânica das patologias por meio de escovas; Limpeza da área afetada.

Corrosão das armaduras; Fissuras; Degradação do concreto.		Corte para retirada de todo concreto contaminado, Escovação manual para tirar toda camada de oxidação; Limpeza com jato de ar comprimido ; Aplicação de primer oxidante; Aplicação da argamassa tixotrópica.

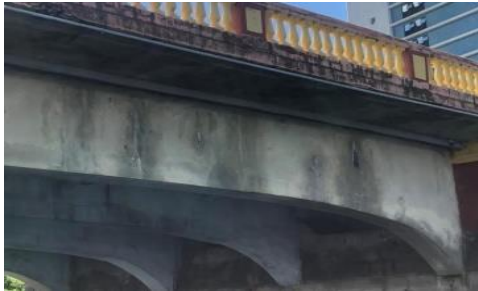
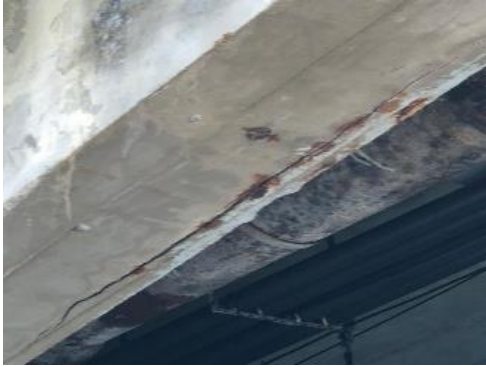
PONTE BUARQUE DE MACEDO	Fissuras; degradação do concreto.	Falta de manutenção o nos drenos; Infiltrações; Umidade; Falta de cobrimento.	Corte para retirada de todo concreto contaminado, Escovação manual para tirar toda camada de

<p>oxidação; Limpeza com jato de ar comprimido ; Aplicação de primer oxidante; Aplicação da argamassa tixotrópica.</p>

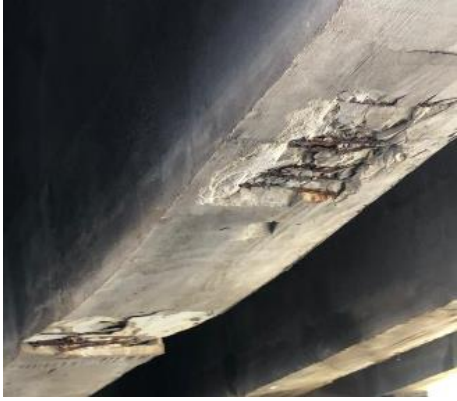
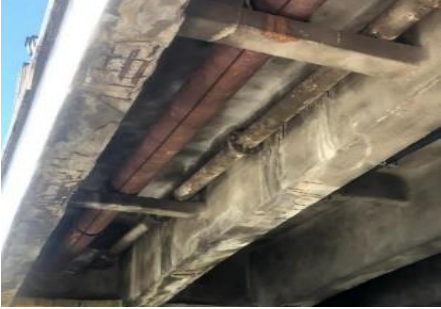
Bolores.		<p>Remoção mecânica das patologias por meio de escovas; Limpeza da área afetada.</p>	
PONTE DUARTE COELHO	Bolores; Eflorescência.		<p>Remoção mecânica das patologias por meio de escovas; Limpeza da área afetada.</p>

Corrosão das armaduras; Desagregação; Degradação do concreto.	Falta de manutenção nos drenos; Infiltrações; Umidade; Falta de cobrimento.	<p>Corte para retirada de todo concreto contaminado, Escovação manual para tirar toda camada de oxidação; Limpeza com jato de ar comprimido ; Aplicação de primer oxidante; Aplicação da argamassa tixotrópica.</p>
